# 8. BERLINER SANIERUNGS TAG 2018

Sanierung einer Trinkwasserleitung DN 3000 unter  
Betriebsbedingungen in Buenos Aires

Prof. Jens Hölterhoff

# Projekt Rehabilitation Rio Subterraneo DN 3000 Beton (unbewehrt) Sanierung mit DA 2555 GFK Rohren ~ 215m Wasserdruck 0,5 - 0,7 bar (max.2,5 bar)

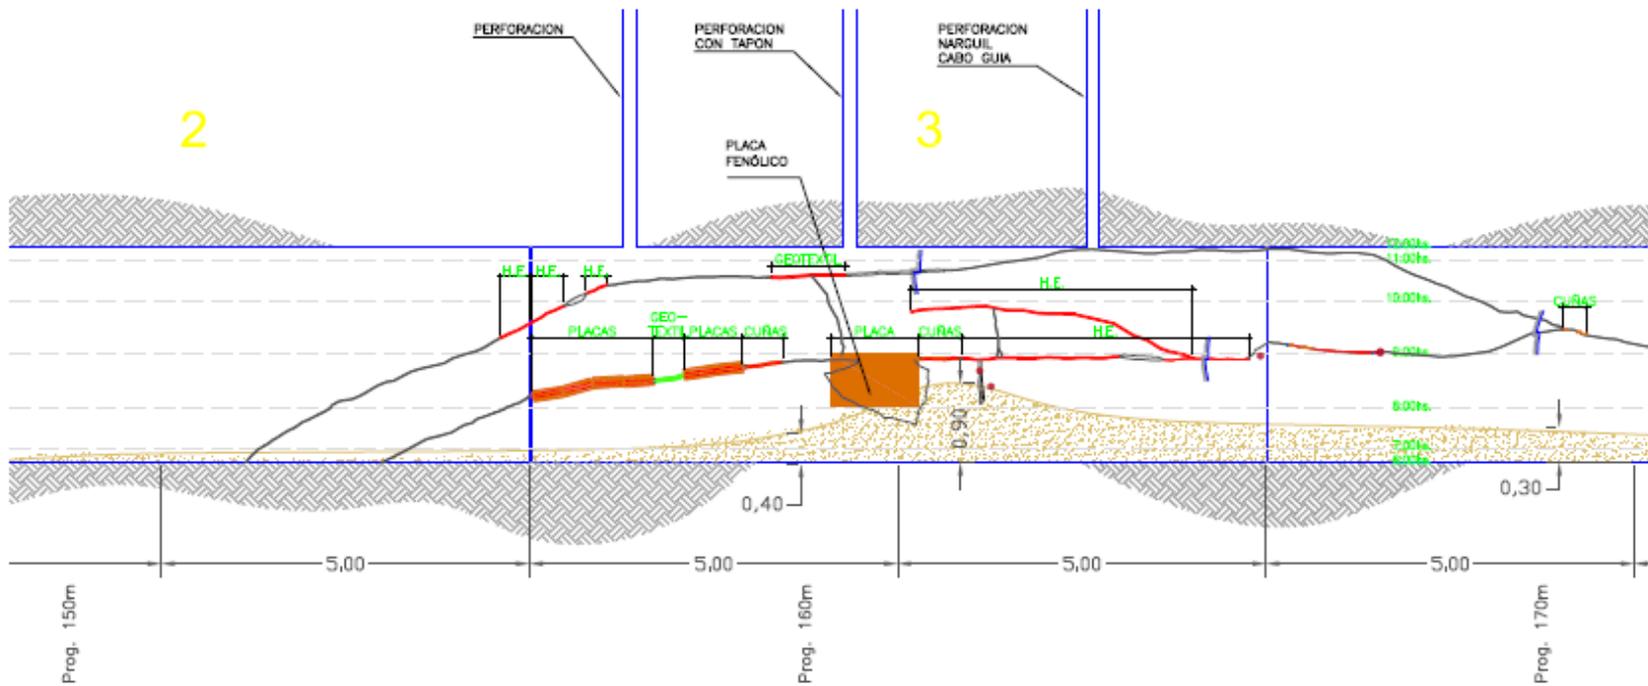
Risse / Scherben / Betonsedimentation aus früheren Reparaturversuchen
